FP6 - Vous avez un problème d'invasion du lit par la végétation

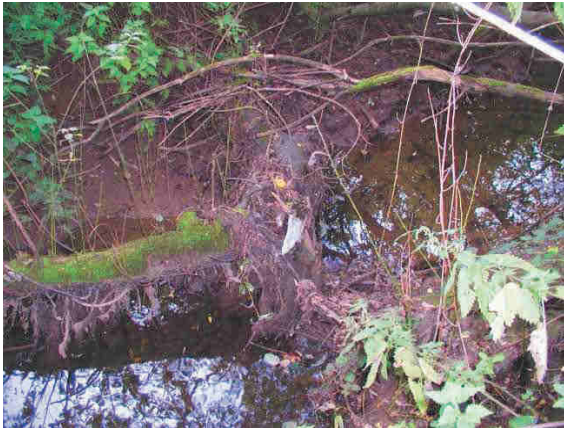
Exemple d'embâcle végétal en cours de reprise dans le lit

L'invasion du lit par la végétation ligneuse est souvent liée à une sur-largeur du gabarit associé à un défaut d'entretien de cette végétation. Ainsi, sur un ruisseau présentant une ripisylve dense mais âgée, des embâcles issus de branches de saules tombées dans le lit peuvent reprendre et générer un développement végétal au sein même du lit mineur. Par ailleurs, sur des émissaires agricoles recalibrés et dévégétalisés, il arrive que les premières espèces à se développer soient des saules arbustifs qui, sans compétition avec d'autres espèces ou à défaut d'entretien, finissent par envahir le lit (par marcottage) si la lame d'eau est réduite.

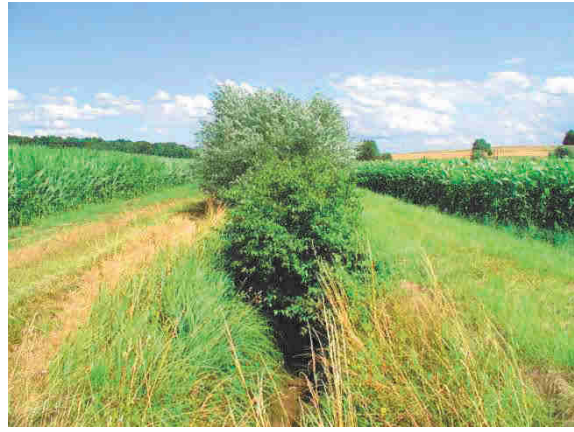
Exemple de développement d'arbustes dans le lit mineur
