2. LES MODES DE GESTION DES EMISSAIRES AGRICOLES ET LEURS IMPACTS

2.1. L'hydraulique agricole : des techniques lourdes de conséquences et peu durables

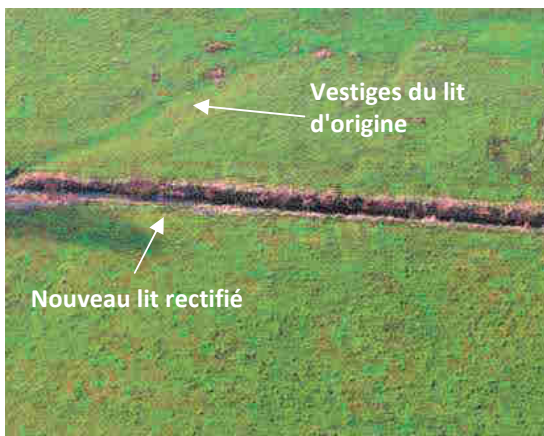
Exemple de petit cours d'eau rectifié

- **la rectification** : le tracé a été refait, plus rectiligne, les méandres ont été coupés, ce qui a engendré un linéaire plus court,
- **le recalibrage** : le profil en travers du cours d'eau a été modifié, une nouvelle section trapézoïdale a été créée, plus large et/ou plus profonde que celle du lit d'origine.

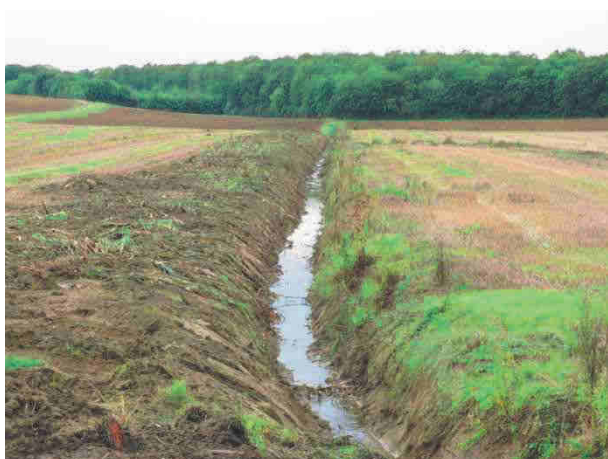
Exemple de curage avec régalinge en berge

En ce qui concerne la problématique de l'envasement, le curage réalisé sur les émissaires agricoles tend souvent vers le retour à un gabarit recalibré et non vers le retour au gabarit d'origine. Or le cours d'eau présente son optimum de transport solide pour son gabarit naturel d'origine. Dans ce contexte, il peut transporter ses sédiments, alors que pour une section plus large recalibrée, le flux ne permet pas un tel transport et les sédiments se déposent au fond, provoquant l'envasement. **Il est alors clairement inutile de vouloir curer fortement ces cours d'eau sous peine de devoir renouveler l'opération dans un délai plus ou moins court et de constater une aggravation des désagréments.**

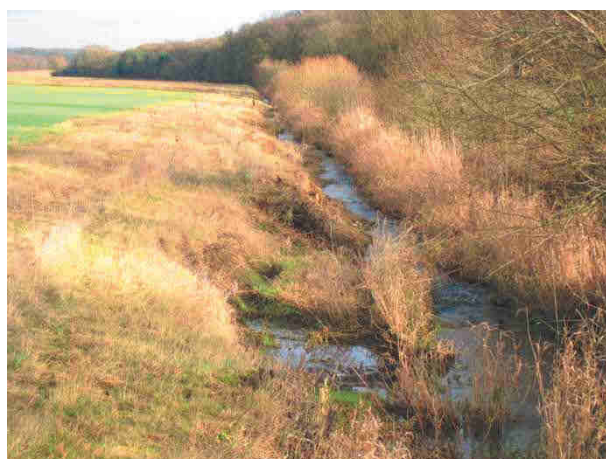
Exemple de dévégétalisation d'une berge d'un ruisseau

La végétation des émissaires a bien souvent été gérée à mauvais escient par des fauches répétées voire par l'utilisation de désherbants : **les seules espèces qui repoussent alors sont des herbacées très résistantes mais qui n'assurent pas le maintien des berges et tendent à envahir le lit favorisant ainsi son comblement (formation de « bouchons »).**

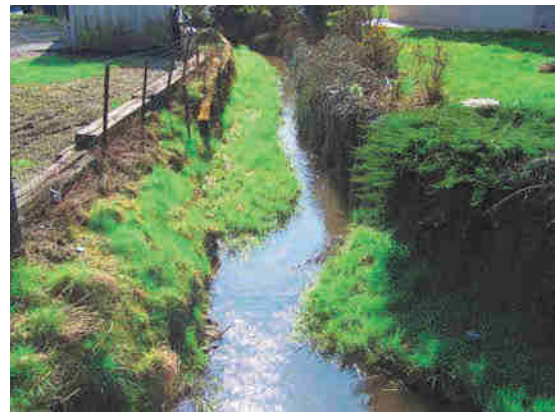
Exemples de retrait sélectif des dépôts avec formation de banquettes

Pour retrouver les fonctionnalités d'un émissaire dégradé par un gabarit sur-élargi, une opération de retrait des dépôts superficiels peut être effectuée sur une partie de la largeur du lit. L'objectif est de rechercher un chenal préférentiel d'écoulement qui respecte les dimensions naturelles du tronçon, même sur les secteurs anciennement recalibrés. Il ne s'agit aucunement d'un retour au gabarit rectifié et sur-élargi. Cette opération ne doit pas non plus conduire à un nouvel approfondissement du lit mineur (sous les dépôts).

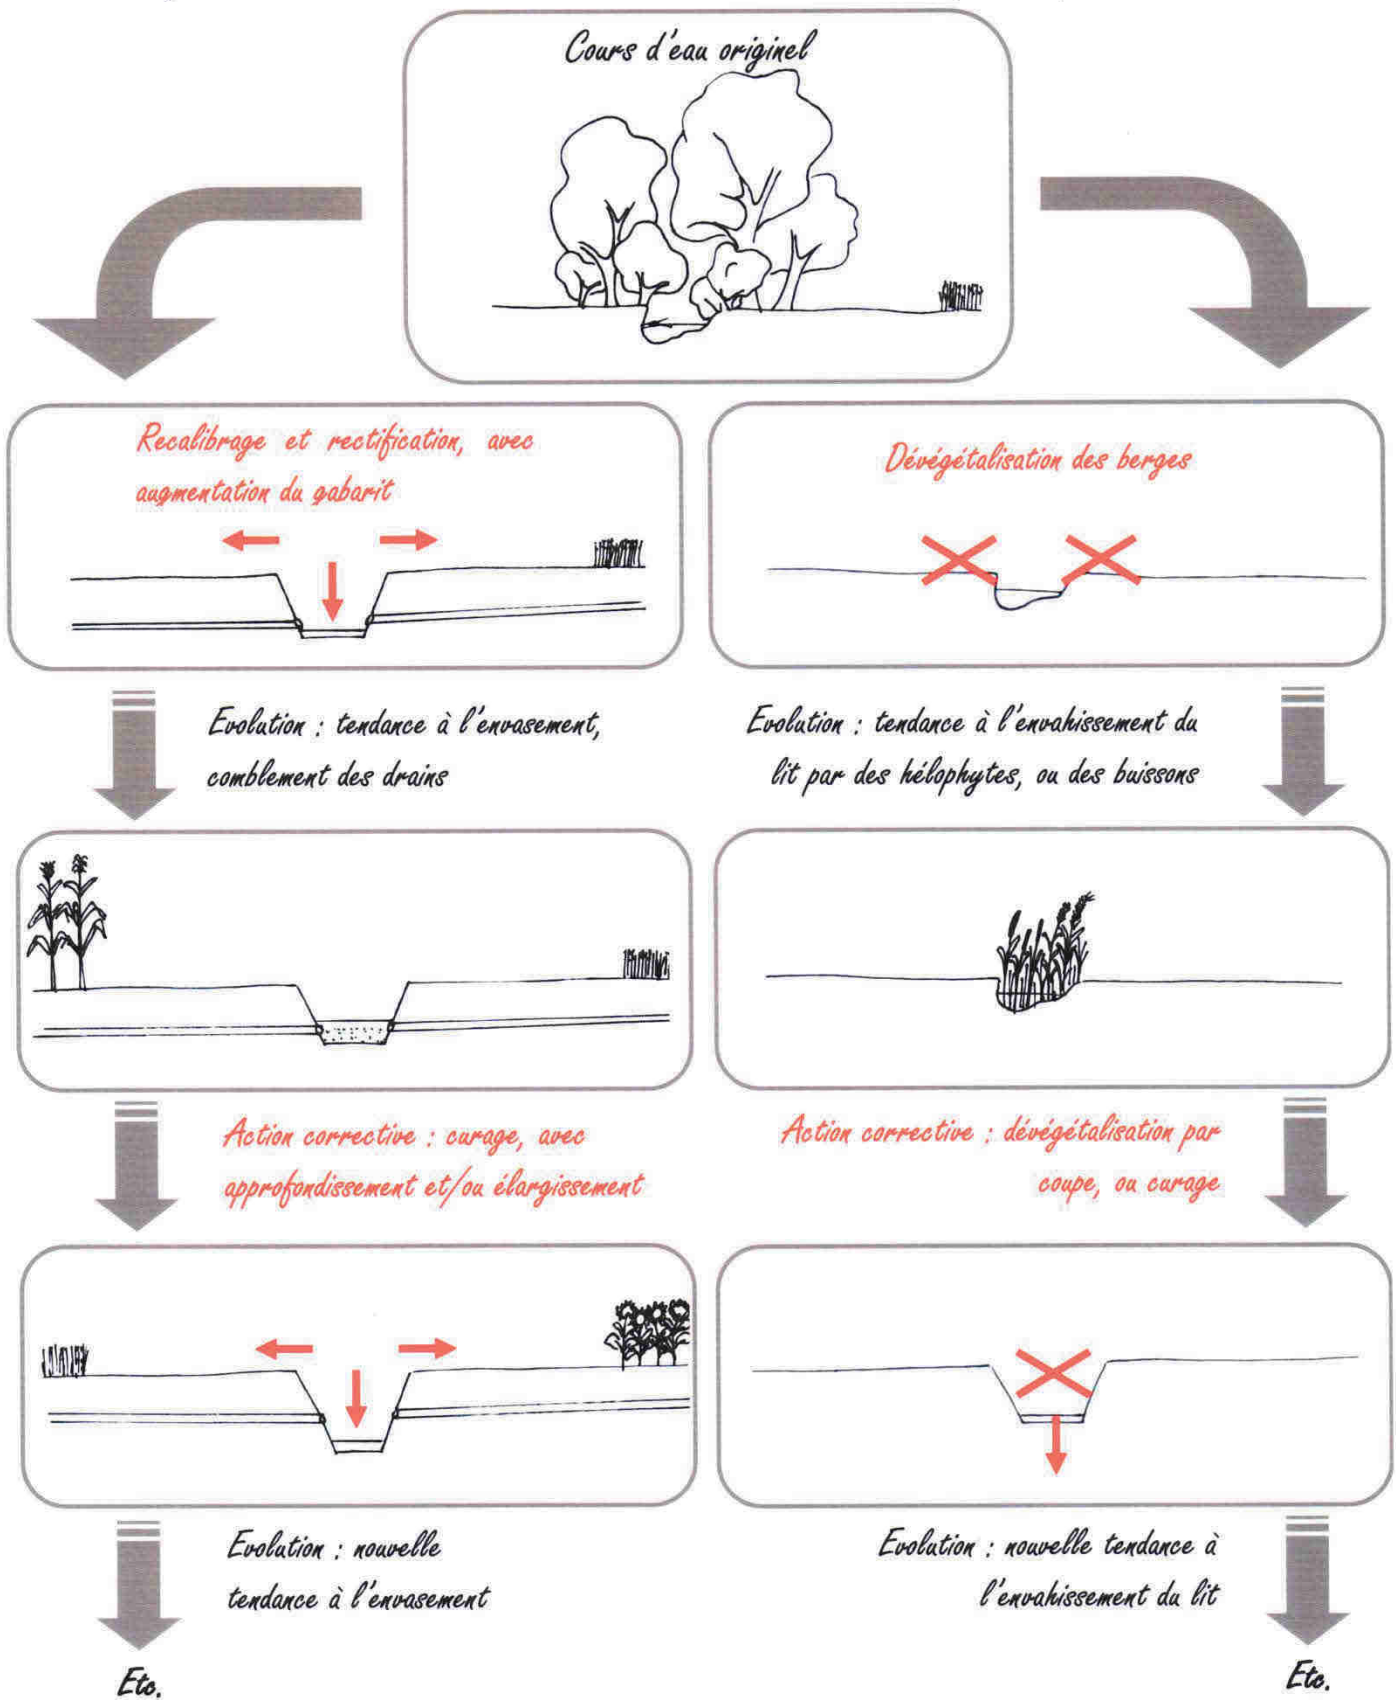
Cycle d'évolution des émissaires dans une démarche d'hydraulique agricole

Ces techniques, dont les hypothèses de base découlent du fonctionnement d'un cours d'eau en bon état, permettent à terme d'obtenir un état stable ne nécessitant qu'une intervention d'entretien relativement légère, contrairement aux opérations d'hydraulique agricole qui induisent en général un cycle vicieux d'interventions (cf. schéma précédent) dont le coût n'est pas négligeable.

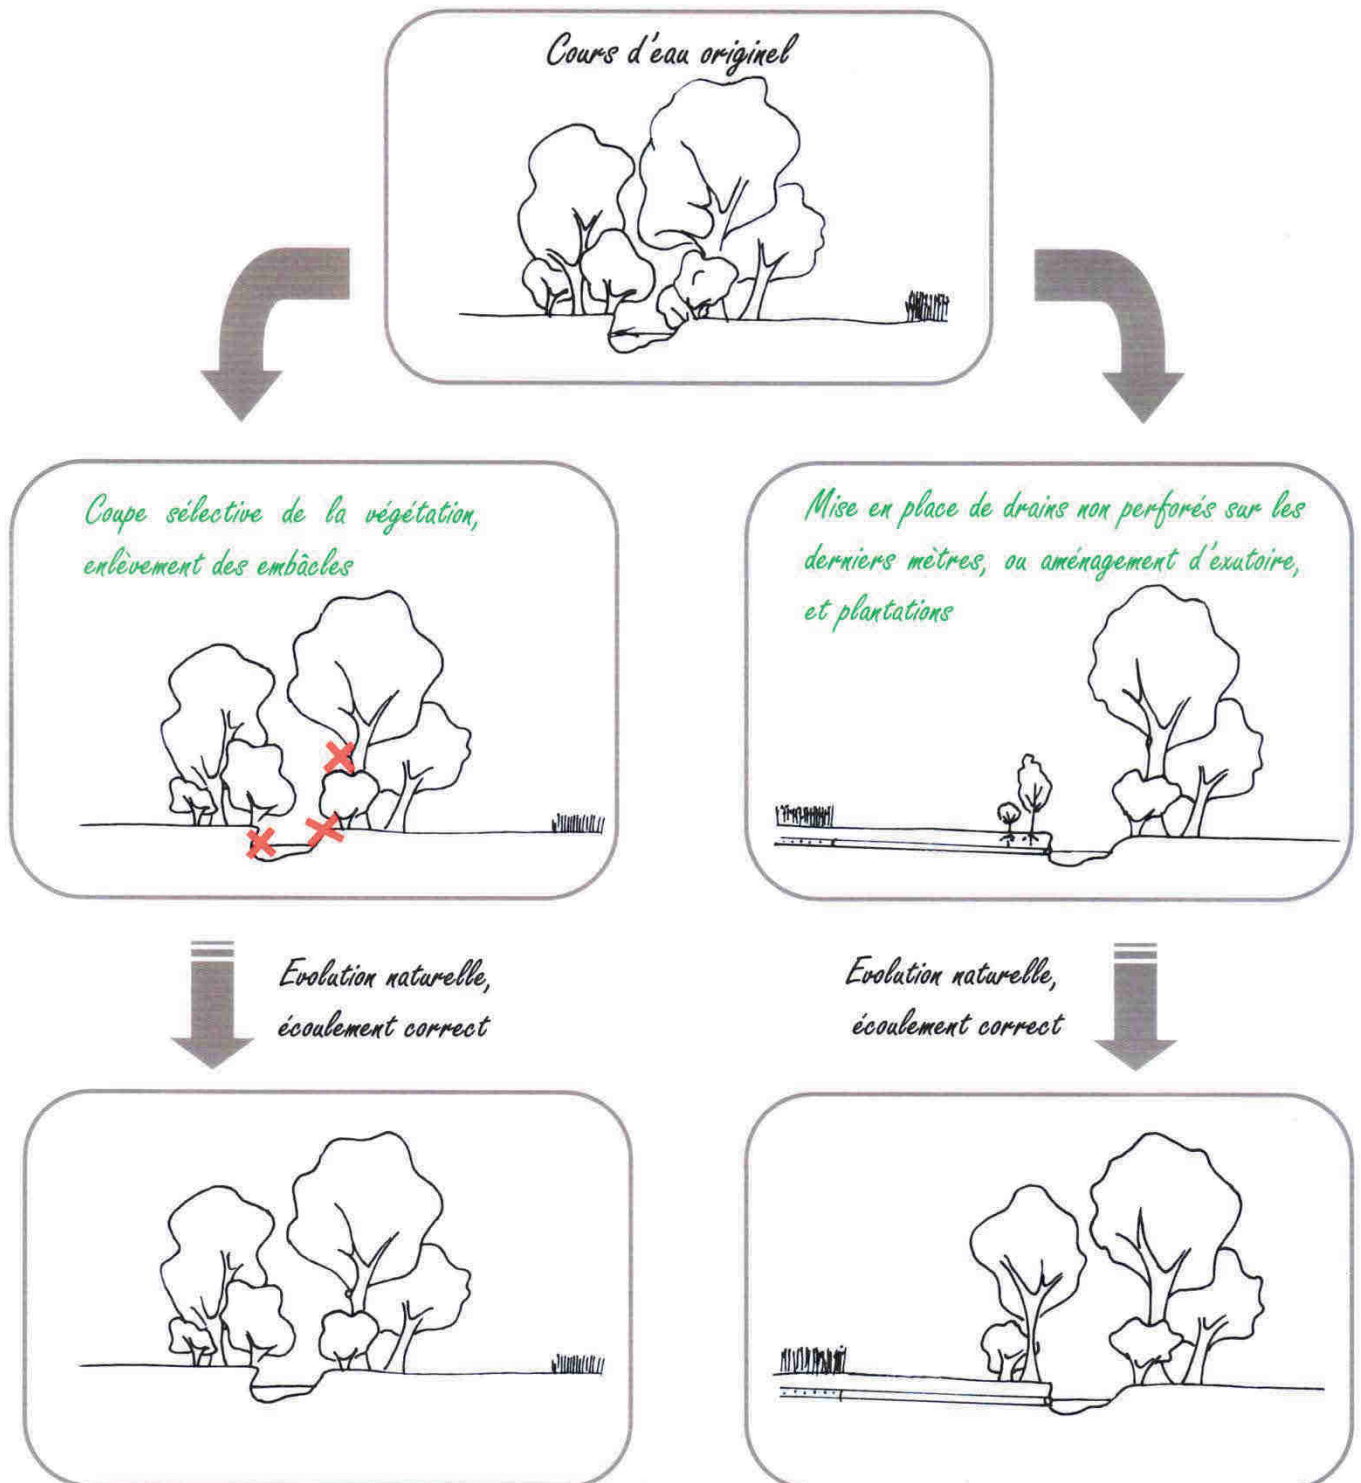
Cycle d'évolution des émissaires dans le cadre d'une gestion durable
